## Minster Skifergrå, Betongtakstein – FDV-datablad

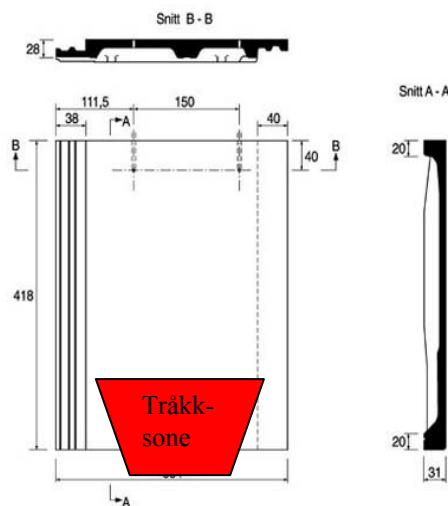
Farge:	Skifergrå, overflatebehandlet.
Lengde:	418 mm
Bredde:	334 mm
Dekkebredde:	296 mm ± 1 mm
Funksjonell enhet:	1 m <sup>2</sup> tak, tilsier 9,50 til 10,75 normalstein.
Takhelning:	Minimum 17,5° <sup>(1)</sup> , (15° <sup>(2)</sup> )
Lekteavstand:	310 mm til 350 mm <sup>(1)</sup>
Vekt:	Ca. 52 kg per m <sup>2</sup> , Ca. 5,4 kg per stk.
Forpakning:	4 stk. pr. bunt, 216 stk. pr. palle.
