## Zanda Rustikk Betongtakstein – FDV datablad

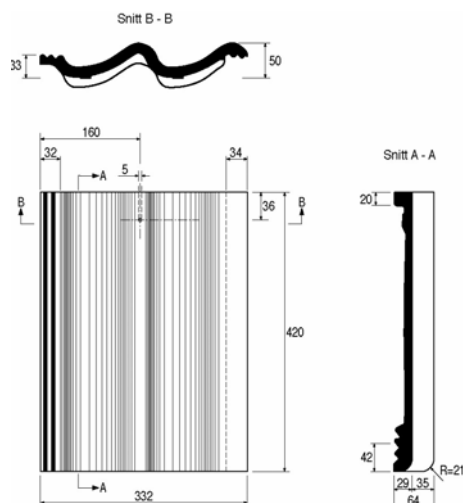
Lengde:	420 mm
Bredde:	332 mm
Dekkebredde:	300 mm ± 1 mm
Funksjonell enhet:	1 m <sup>2</sup> tak, tilsier 9,5 til 10,5 normalstein.
Takhelning:	Minimum 15° <sup>(1)</sup>
Lekteavstand:	310 mm til 370 mm <sup>(1)</sup>
Vekt:	Ca. 46 kg pr. m <sup>2</sup> , Ca. 4,6 kg pr. stk.
Forpakning:	4 stk. Pr. pakke, 216 stk. Pr. palle.
